# LES GLISSEMENTS DE TERRAIN DU QUARTIER BOUSSOUF À CONSTANTINE, ALGÉRIE.

## RÉSUMÉ

## LANDSLIDES OF CONSTANTINE'S BOUSSOUF DISTRICT, ALGERIA.

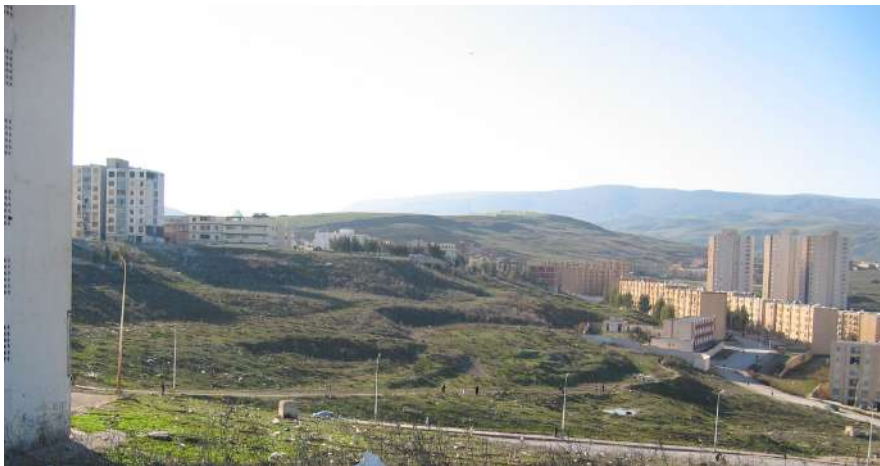
**Photo 1** - Vue d'ensemble du site Boussouf, (2005), versant marneux instable

*Boussouf site overview, (2005), Unstable marly slope*

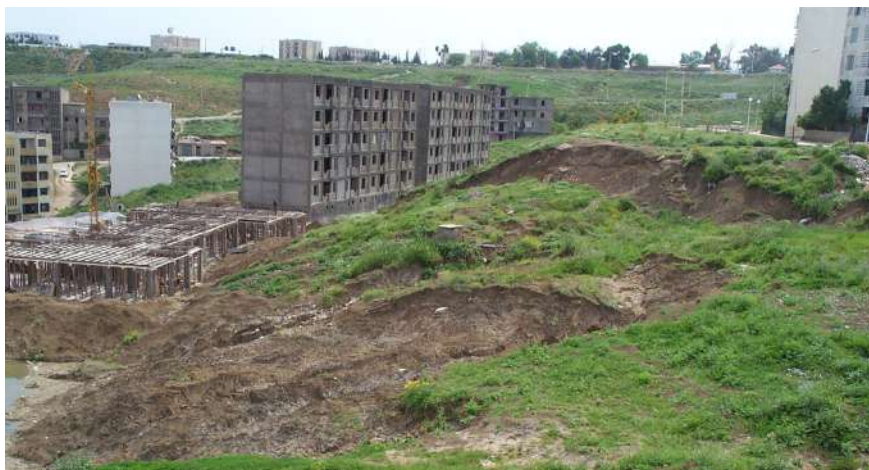
**Photo 2** - Vue de la partie basse du site Boussouf (2005). Les bâtiments en construction (B) sont sur un glissement de terrain actif.

*Boussouf lower site view (2005). New buildings (B) are located in active landslide field*

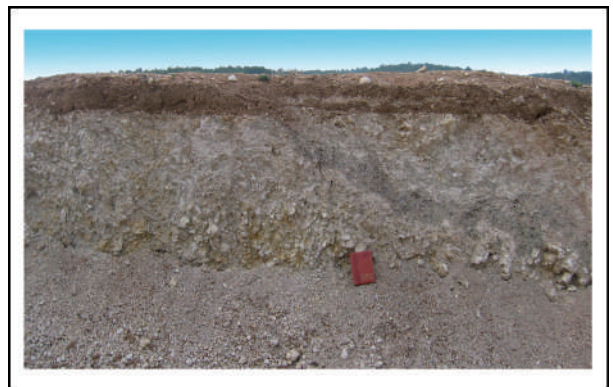
Les talus de terrassement montrent là (photo 6) des colluvions grossières, encroûtées en surface, de 1 à 3m d'épaisseur. Elles sont suffisamment perméables et peuvent renfermer des aquifères superficiels, temporaires. En effet, de nombreux suintements se manifestent durant la période humide, au contact entre ces colluvions et les argiles miocènes imperméables, sous-jacentes.

**Photo 6** - Colluvions grossières, quaternaires, encroûtées du versant sud (zone D)

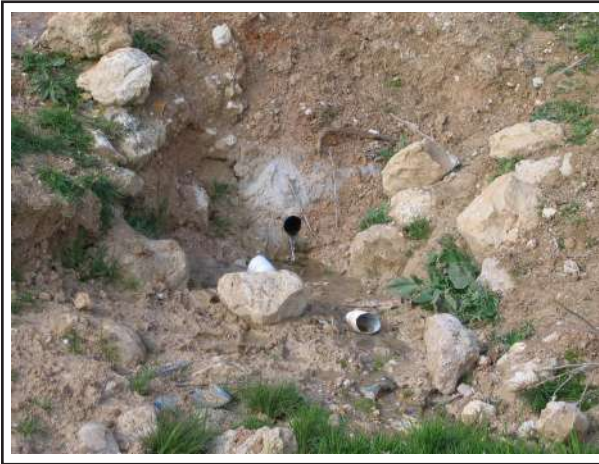
**Photo 8** - Source captée à la base des colluvions grossières, au contact avec les argiles miocènes.

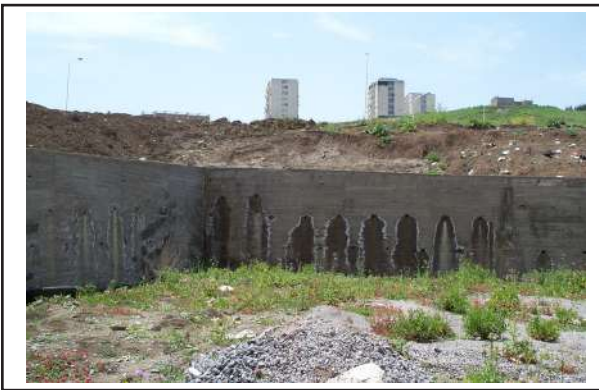
soutènement fondés dans les argiles (photo 9) et par l'inondation de sous-sols de plusieurs immeubles (photo 10). Elles proviennent de l'infiltration des eaux météoriques, mais aussi des nombreuses canalisations défectueuses.

**Photo 9** - Ecoulement d'eau souterraine dans des barbacanes sur un mur de soutènement.

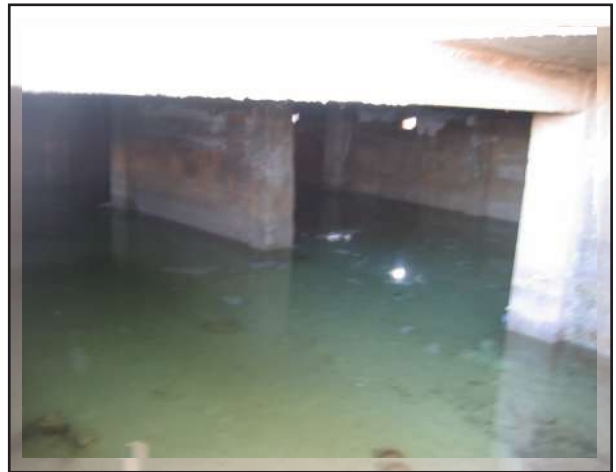
**Photo 10** - Sous-sol de bâtiment constamment inondé, baignant dans la nappe superficielle des argiles décomprimées miocènes

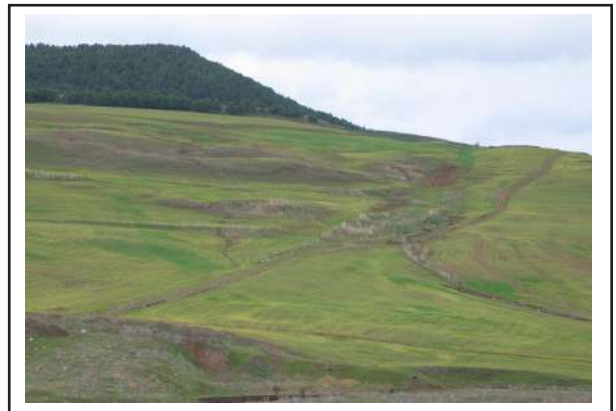
**Photo 11** - Argile miocène sur versant instable (zone D)  
*Miocene clay landslide (zone D)*

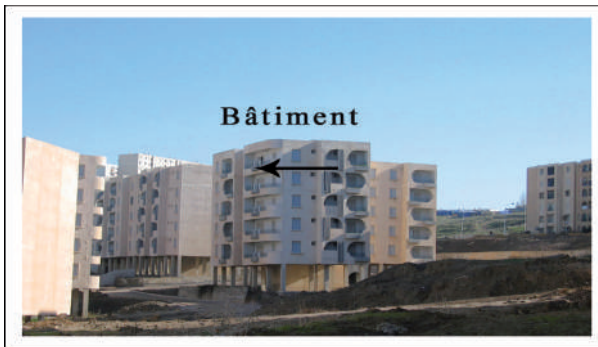
La nouvelle cité CNEP située dans la zone A, montre un bâtiment (R+5) franchement incliné (photo 12), des joints excessivement dilatés et des murs de soutènement.

**Photo 12 -** Bâtiment incliné de la cité CNEP  
*CNEP city inclined building*

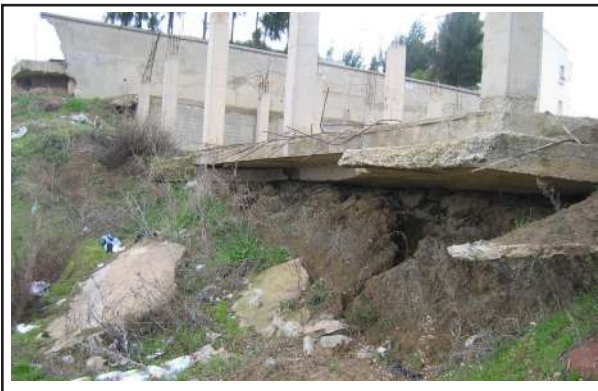
A environ 200 m au sud des trois tours, en zone A, l'évolution d'un glissement de terrain, a entièrement détruit quelques maisons en cours de construction (photo 13).

**Photo 13 -** Fondation dégradée d'une maison en cours de construction  
*Collapsed house foundation*

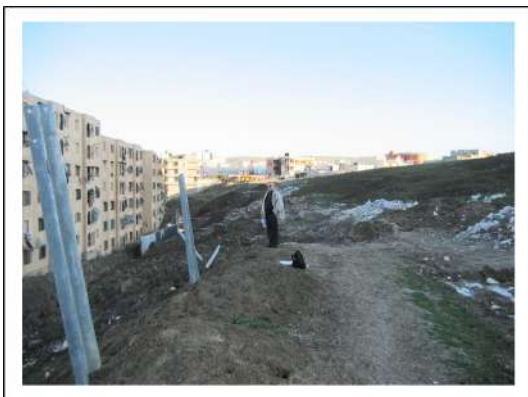
Dans le prolongement ouest de l'exemple précédent, un glissement récent (photo 14) a causé diverses dégradations dans le bâti.

**Photo 14 -** Glissement récent affectant une route et envahissant un rez de chaussée de deux bâtiments situés en contrebas

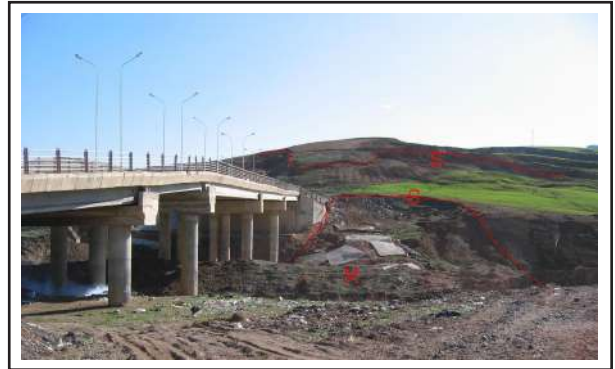
Cette zone est formée essentiellement par les argiles miocènes à lamelles de gypse et est affectée par des glissements de terrain de grande ampleur. La route de Massinissa, qui relie Bousouf à Aïn el Bey, est affectée par deux glissements de terrain dont le plus occidental menace sérieusement le pont franchissant l'oued Rhumel (photo 15). La surface de rupture paraît profonde.

**Photo 15 -** Séries de glissements récents sur le versant rive droite de l'oued Rhummel (lieu-dit Massinissa) entraînant la dégradation de la culée du pont.

*Recent landslides series in the Rhumel river right side, breaking the abutment bridge*

**S :** escarpements de glissements

**M :** masse glissée déstabilisant la culée du pont sur l'oued Rhumel

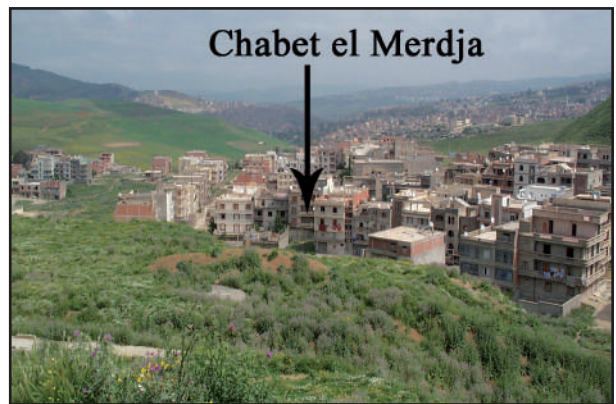
**Photo 16 -** Obstruction du drainage naturel par des constructions en fond de talweg (zone nord de Bousouf)

*Obstruction of natural drainage by constructions over river bed (Bousouf Northern side)*

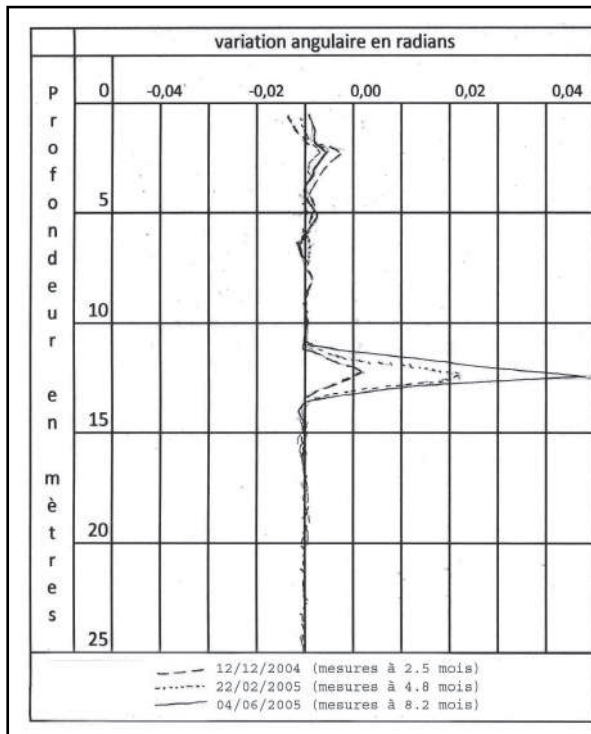
**Fig. 4 - Variations angulaires, Inclinomètre SB04**  
*Angular variations, Inclinometer SB04*

- les glissements au niveau des inclinomètres SBO4 et SBO5 sont profonds (11,5 m et 8,5 m),
- une surface de glissement est mise en évidence par l'inclinomètre SBO2 à 7,5 m de profondeur. Cette surface semble se poursuivre plus en aval, vers le SBO8, où la rupture est mesurée à 17m de profondeur;

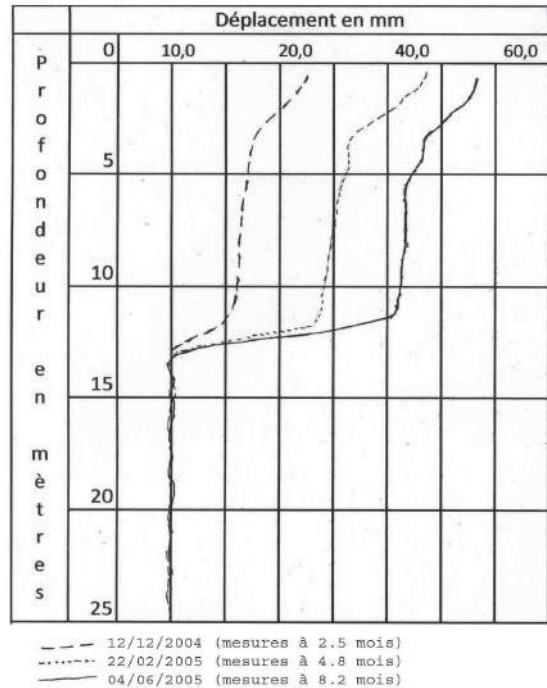
**Fig. 5 - Déplacements, Inclinomètre SB04**  
*Displacements, Inclinometer SB04*

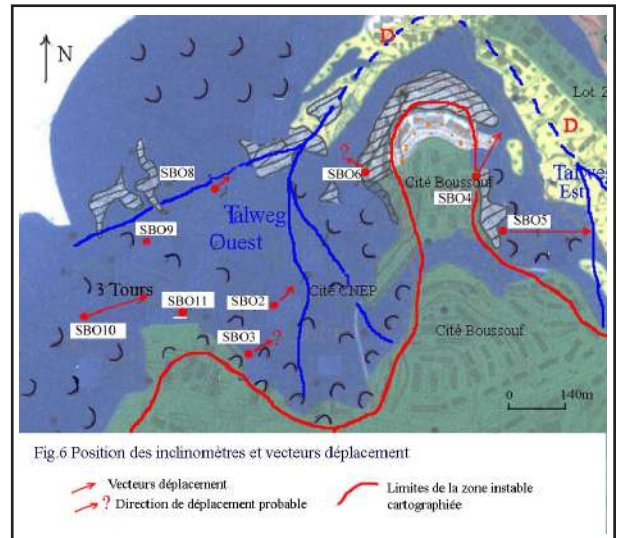
Le report des vecteurs déplacements sur la carte des instabilités (fig. 6), montre une direction préférentielle des mouvements vers le NO.

Fig. 6 - Position des inclinomètres et vecteurs déplacements

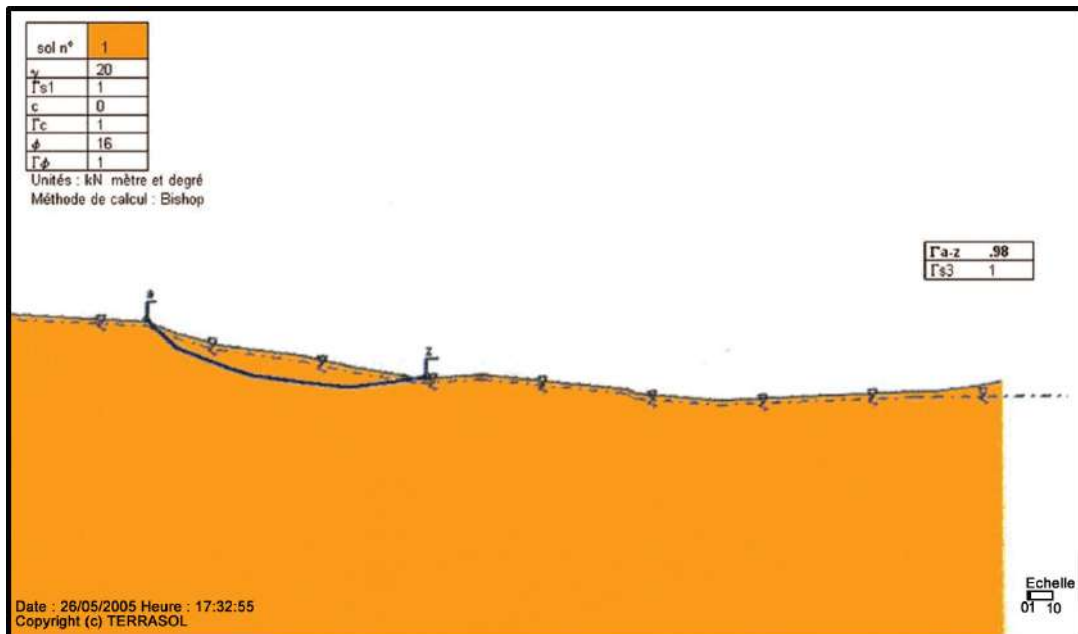
**Fig. 8-** Profil P3. Surface de rupture, nappe à 2 m, hors séisme,  $F=0,98$   
**P3 profile Rupture surface, water level : 2m, earthquakeless,  $F=0.98$**

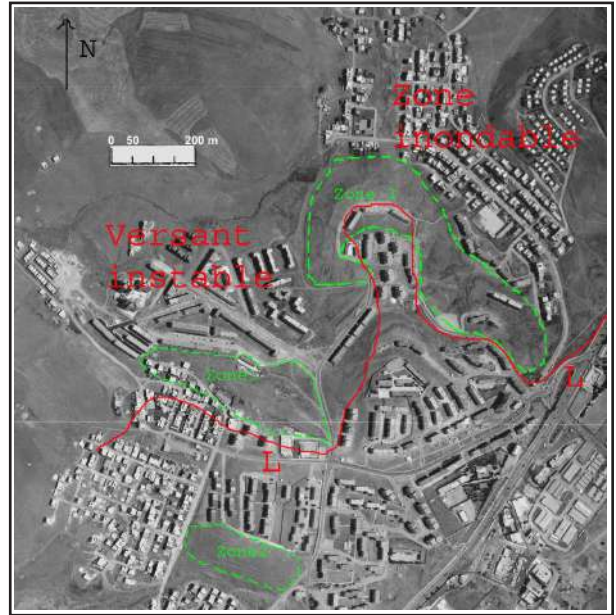
**Fig. 9 - Zones à retaluter et à réaménager**  
**Modifying and arrangement slope zones**

**L :** Limite actuelle entre le versant nord instable et le replat sud stable (**Current boundary between the unstable Northern slope and Southern stable ledge**)

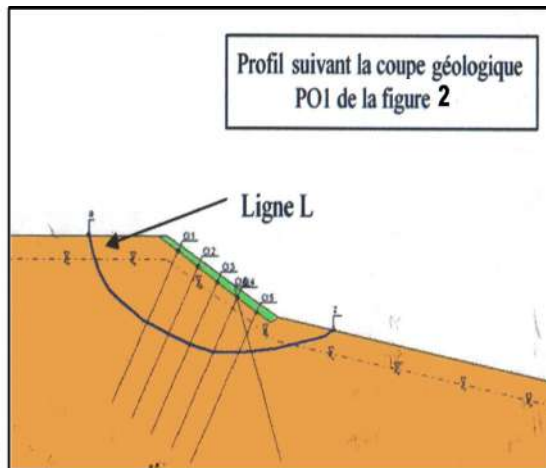
**Fig. 10 - Clouage du talus amont, zone 1. Nappe à 2m, avec séisme, F = 1.86**
