LES COULÉES DE DÉBRIS D'AÏT OUABANE (WILAYA DE TIZI-OUZOU) DU 29 AVRIL 2022 : CAUSES ET SOLUTIONS

THE AÏT OUABANE (WILAYA OF TIZI-OUZOU) DEBRIS FLOWS OF APRIL 29th, 2022: CAUSES AND SOLUTIONS

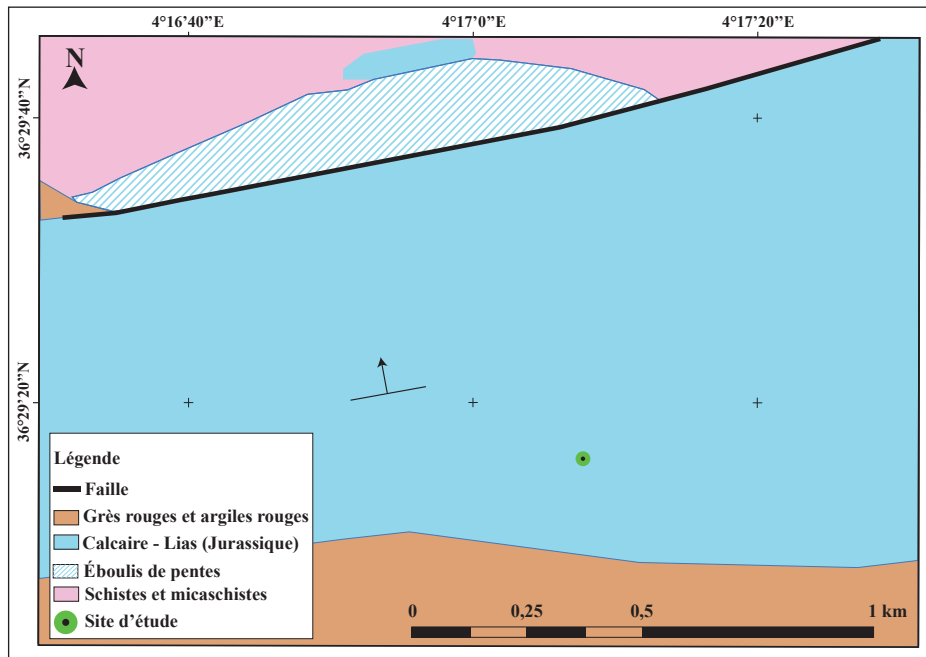
Fig. 2- Extrait de la carte géologique au 1/50 000 de la région d'étude (Ficheur, 1889).

Extract from the geological map of the study region at a scale of 1/50 000 (Ficheur, 1889).

Le site d'Aït Ouabane est situé dans la dorsale calcaire du Djurdjura, dont la géologie du site, selon la carte géologique au 1/50 000 (feuille de Tazmalt) (Ficheur, 1889) (fig. 2), est composée de calcaires du Lias et de grès rouges du Permo-Trias. Le produit de l'érosion de ces formations géologiques s'accumule dans les vallées, formant des colluvions et des alluvions ayant servi de source du matériel des coulées de débris.

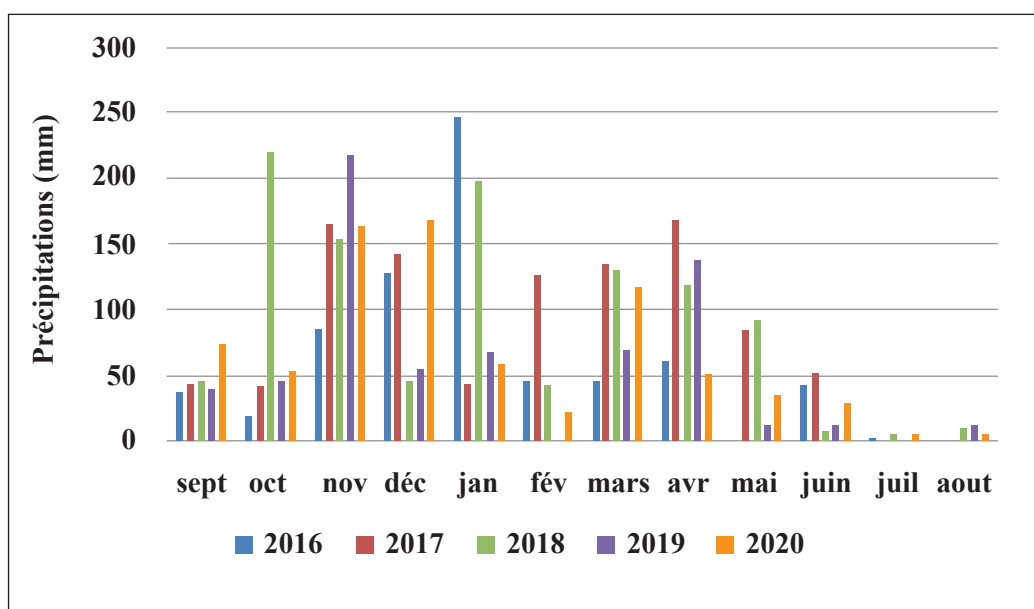
Fig. 3- Histogramme des précipitations durant la période de 2016 à 2020 (station d'Ait Djemaa). (données de l'ANRH, Tizi-Ouzou).

Histogram of precipitation during the period of 2016 from 2020 (Ait Djemaa station). (data provided by ANRH, Tizi-Ouzou).

pluvieuse et humide. Cette dernière s'étend souvent du mois d'octobre au mois d'avril, mais qui, toutefois, varie selon les saisons. Les précipitations sont parfois torrentielles causant des inondations et des glissements de terrain (Bourenane *et al.*, 2019). L'observation des données pluviométriques de la station d'Ait Djemaa qui se trouve à 3 km du site d'Aït Ouabane, pour une période de 5 ans (2016-2020), montre les pics de précipitations suivants : 2016 : 246,8 mm ; 2017: 168,4 mm ; 2018 : 220,5 mm ; 2019: 218,2 mm ; 2020 : 168,2 mm (fig. 3, ANRH).

La pluviométrie de la région d'étude pour cette période (2016-2020) (les seules données disponibles sur la station concernée) indique les résultats suivants: (i) les moyennes mensuelles des cinq années sont de 47,88 mm ; 76,24 mm ; 157,38 mm ; 108,7 mm ; 122,94 mm 47,4 mm ; 99,78 mm ; 107,76 mm ; 44,46 mm ; 28,92 mm ; 2,88 mm ; 6,24 mm pour, respectivement les mois de septembre jusqu'en août. On remarque que les mois les plus secs sont juillet et août alors que les mois les plus pluvieux sont novembre, janvier et

décembre ; (ii) les moyennes des cinq années sont de 59,58 mm ; 83,77 mm ; 89,58 mm ; 56,11 mm ; 65,37 mm, respectivement de 2016 à 2020. On remarque que l'année la plus pluvieuse correspond à 2018 avec 89,58 mm alors que l'année la moins pluvieuse correspond à 2019 avec 56,11 mm.

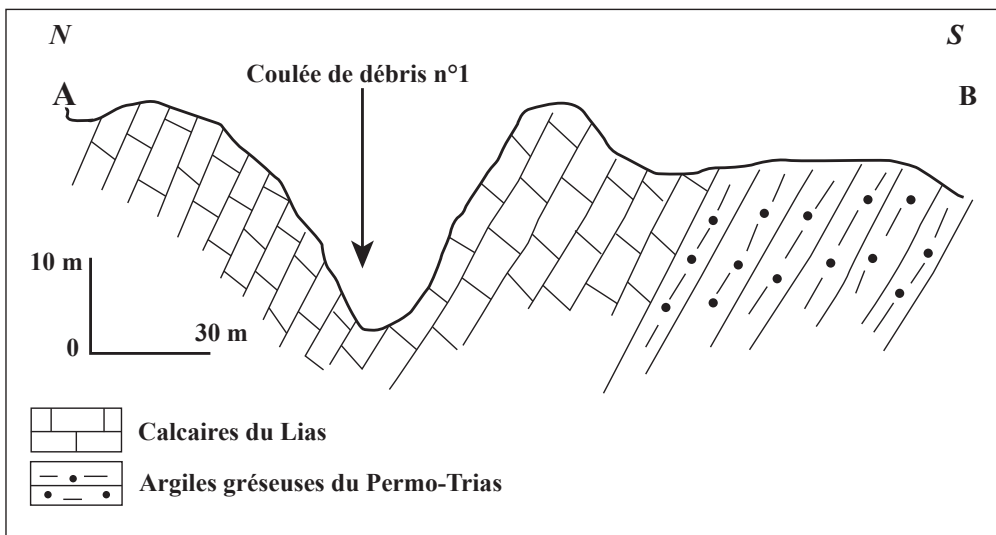
Fig. 6- Coupe géologique montrant le pendage des couches (voir la position de la coupe A-B sur la fig. 4).
Cross-section showing the dips of the layers (see the position of the section on fig. 4).

Du point de vue géologique, les formations suivantes affleurent au niveau du site (fig. 5) : i) grès et argiles rouges du Permo-Trias avec un pendage fort (70°NO) ; ii) calcaires massifs de couleur grise, très fracturés du Jurassique supérieur (Lias), faisant partie de la chaîne calcaire du Djurdjura (fig. 6). On note que les coulées de débris ont pris naissance au sommet du massif des calcaires du Lias (fig. 4A). Ces calcaires montrent des pendages forts (>60°NO), favorisant des pentes fortes. En outre, ce massif est traversé par des failles dont les tracés ont évolué avec le temps en talwegs qui ont servi de drain pour les coulées de débris ; iii) éboulis anciens (Quaternaire ancien) qui correspondent à des brèches cimentées par des argiles qui se forment sur les piémonts et dont l'épaisseur peut atteindre plusieurs mètres ; iv) dépôts actuels ou colluvions dans les vallées actives issues de l'érosion et des glissements de terrain récents.

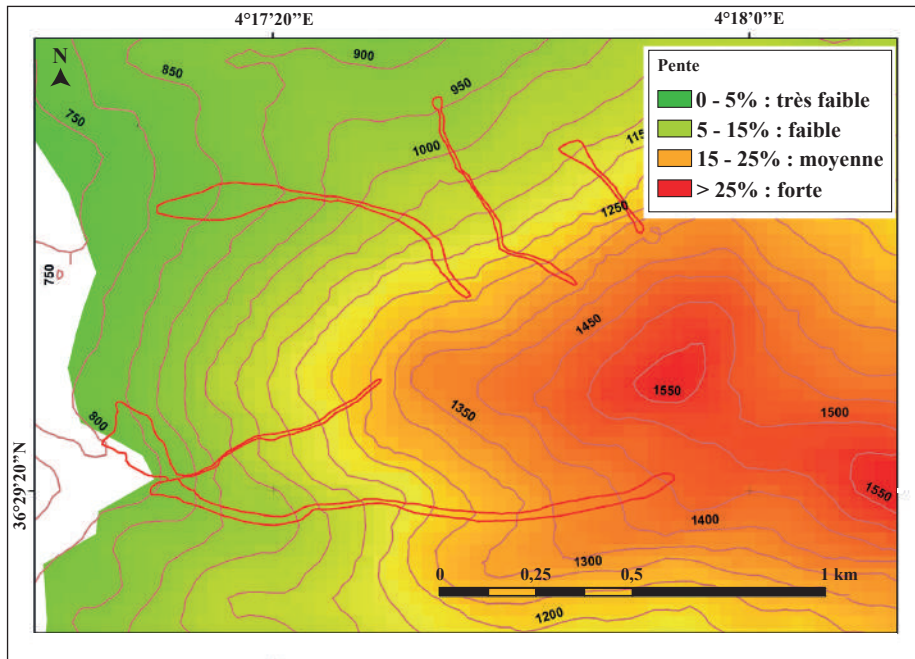
Fig. 7- Carte des pentes du site d'étude (à partir d'un SRTM, 30m, facteur z=1).

Slope map of the study site (SRTM, 30m, factor z=1).

- La pente : c'est un facteur morphologique de la susceptibilité aux coulées de débris. Elle détermine la vitesse de l'écoulement et augmente l'action érosive de l'eau sur le sol. Le site d'étude est caractérisé par des pentes fortes à raides tel que le montre la carte (fig. 7) réalisée par le traitement du modèle numérique de terrain (MNT, SRTM de 30 m de résolution). La carte des pentes montre que la zone d'étude est caractérisée par des pentes très raides (>25%) (facteur z adopté est égale à 1, fig. 7).

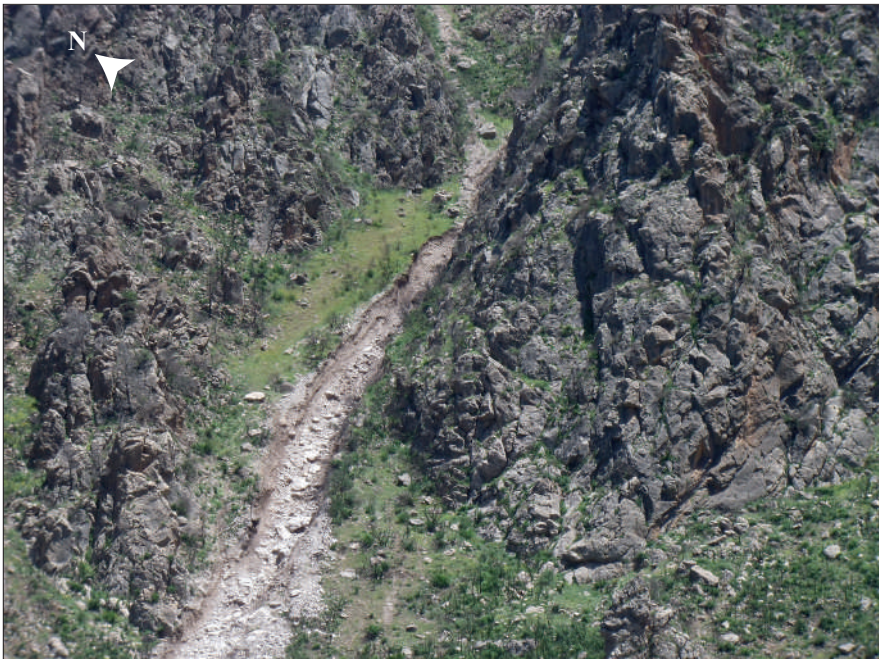
Fig. 8- Photographie montrant les colluviums ayant servi de source au niveau de la coulée de débris 1 (épaisseur ne dépassant pas 50 cm). Remarquer le pendage fort des couches et la fracturation intense des calcaires du Jurassique (Lias).

Picture showing the colluviums that served as a source at the debris flow 1 (thickness is not exceeding 50 cm). Note the strong dip of the layers and the intense fracturing of the Jurassic limestones (Lias).

- La géologie: les dépôts géologiques superficiels non consolidés et qui résultent de l'altération forment la matière susceptible d'être charriée par le torrent (fig. 8). D'un autre côté, le substratum fracturé fournit, de la même manière, la quantité de débris à charrier. Les formations calcaires, d'où ont pris naissance les coulées sont très fracturées et ont contribué à la saturation des sols par infiltration. Elles ont fourni la quantité de débris, d'abord déposés dans les vallées raides, puis char-

riés brutalement lors des coulées de débris du 29 avril 2022 (fig. 8).

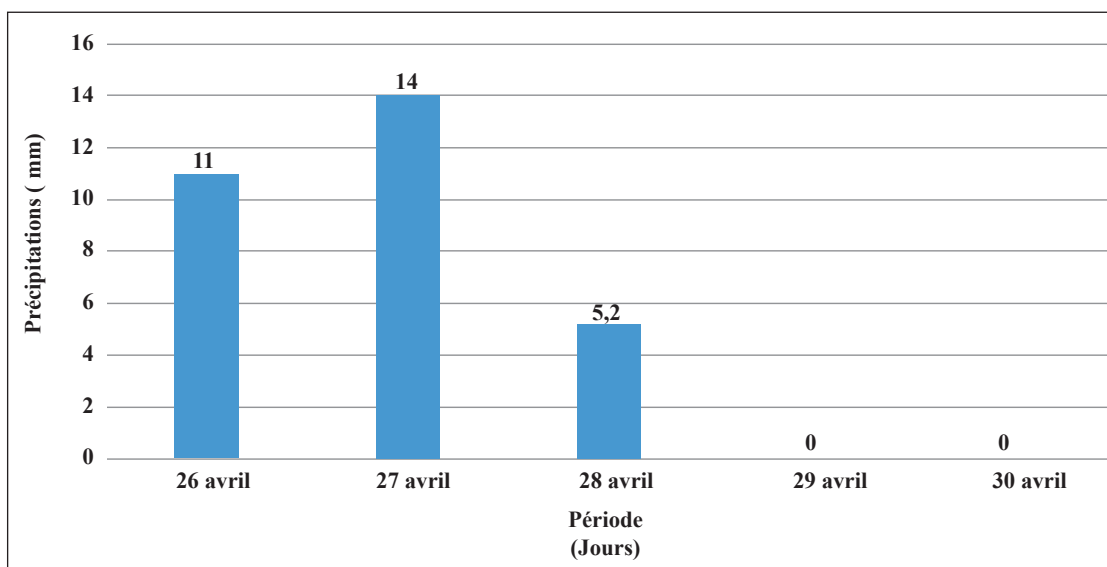
Fig. 9- Histogramme des précipitations du 26 au 30 avril 2022 (station Ait Djemaa, ANRH).

Histogram of precipitation from 26 to 30 April 2022 (Ait Djemaa station, ANRH).

Afin de comprendre les causes du déclenchement des coulées de débris, des données disponibles sur les précipitations au niveau de la station d'Aït Djemaa, située à 3 km d'Aït Ouabane (la station d'Aït Ouabane étant hors service) ont été analysées. La figure 9 montre des précipitations qui varient entre 5,2 et 11 mm avec un cumul de 30,2 mm, pour une période de 5 jours (du 26 au 30 avril) (données fournies par l'ANRH).

Par ailleurs, pour ce qui est des facteurs déclenchants, l'analyse des données météorologiques, relatives aux précipitations, montre que les coulées d'Aït Ouabane sont dues à la sursaturation des sols. En effet, la survenue de ces coulées a été précédée d'un épisode de pluie de trois jours avec une moyenne de 10 mm/jour.
