# LES GLISSEMENTS DE TERRAIN DU QUARTIER BOUSSOUF À CONSTANTINE, ALGÉRIE.

## RÉSUMÉ

## LANDSLIDES OF CONSTANTINE'S BOUSSOUF DISTRICT, ALGERIA.

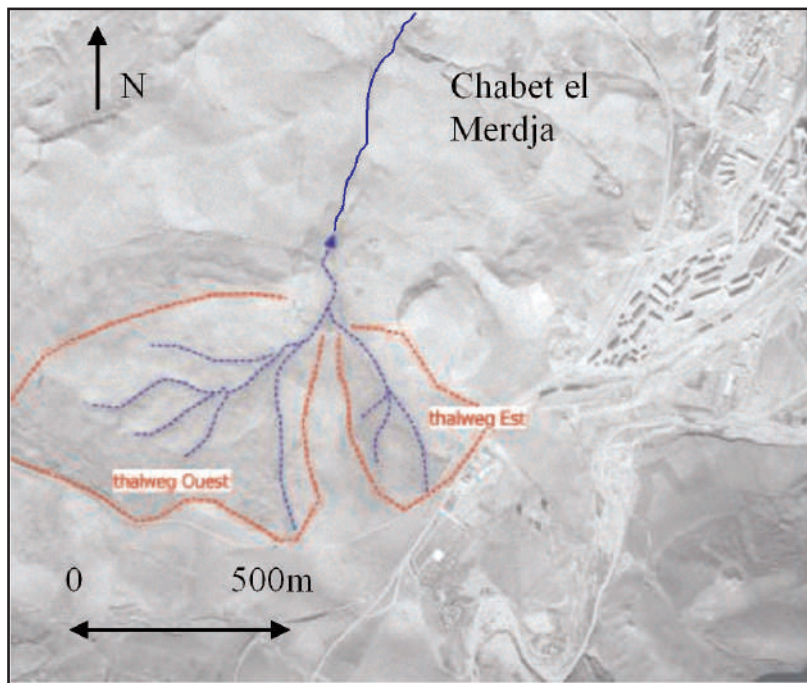
**Photo 3** - Site Boussouf en 1972 et réseau hydrographique.

**1972** : Le site est entièrement destiné à l'activité agricole (photo 3). Seule une zone de replat élevé, à l'est, porte la Cité Boussouf.

Noter l'absence totale d'urbanisation à l'exception de la zone de replat située à droite de la photo : la Cité Boussouf (**Note the absence of urbanization, excepted the flat zone located on the right of the photo : Boussouf City.**)

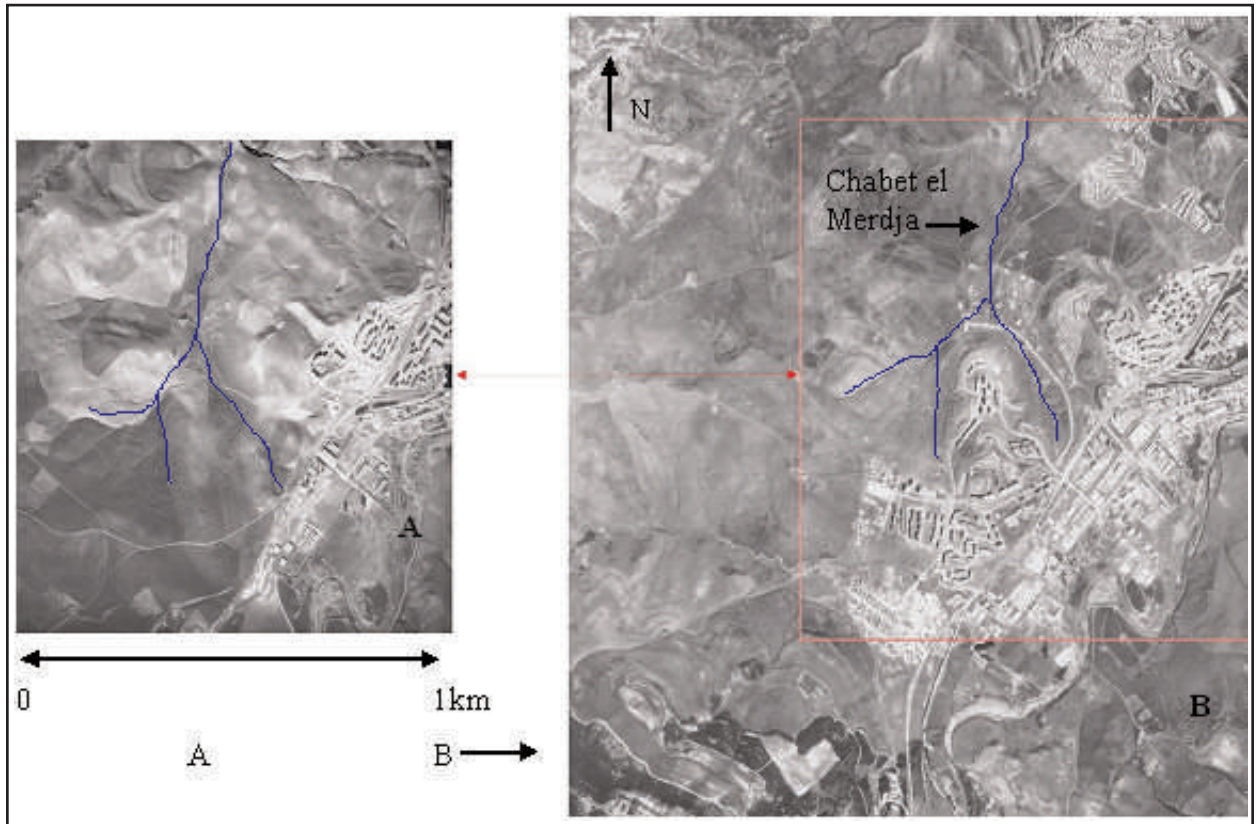
**Photo 4, A et B** - Urbanisation évolutive du site Boussouf entre 1980 (A) et 1988 (B). La partie "haute" est urbanisée et les talwegs est et ouest sont encore libres de construction. Des villas commencent à s'installer dans le lit de Chabet El-Merdja.

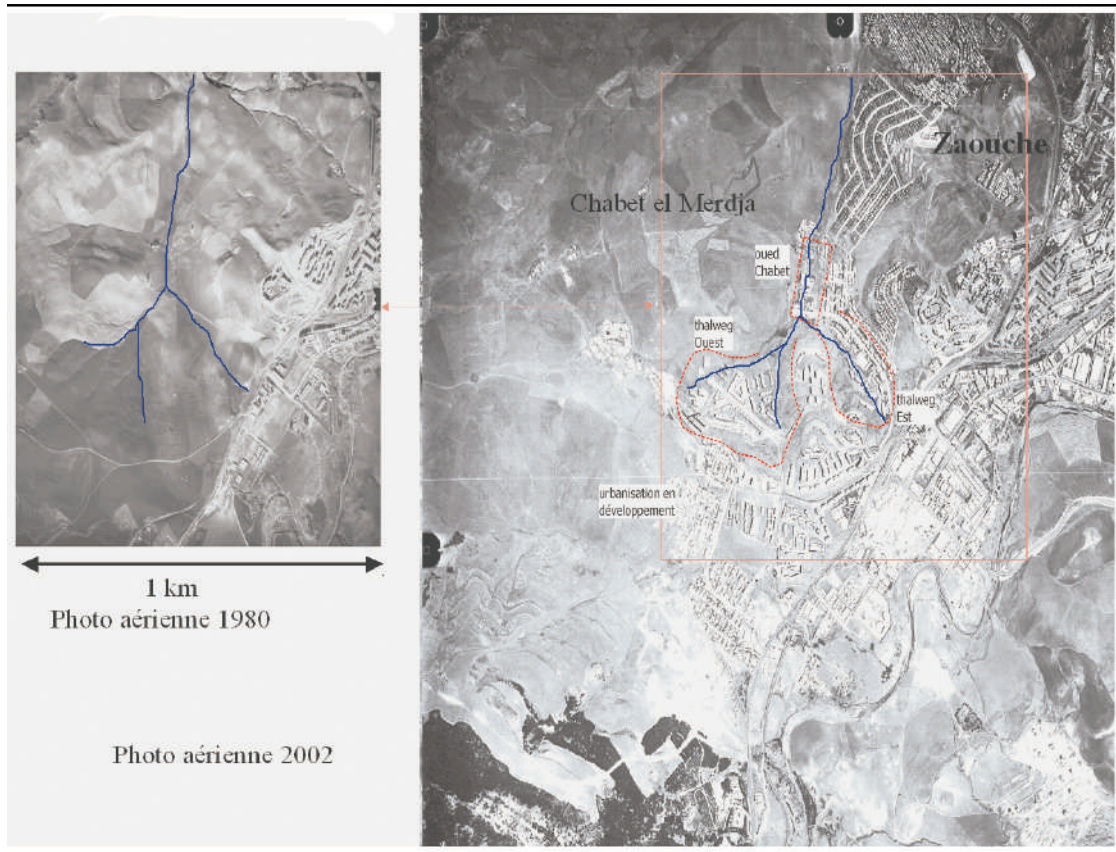
**2002** : Les constructions occupent tout le talweg est (photo 5); certaines sont fondées dans les

Dans le talweg ouest, trois tours de 17 étages, une quarantaine d'immeubles de longueur variable et une école ont été érigés sur des terrains qui présentent des indices évidents d'instabilité.

**Photo 5** - Urbanisation évolutive de Boussouf entre 1980 et 2002. Hormis quelques talus fortement instables, tout le site est urbanisé. Les talwegs est et ouest et le lit de Chabet El-Merdja sont construits.

- la première est située à la limite nord de Bousouf, à la confluence des deux talwegs formant en aval Chabet El Merdja. Cette aire correspond à une zone basse dont l'urbanisation récente (constructions en R+2 et R+3) a totalement obstrué les écoulements superficiels, si bien qu'elle est régulièrement inondée (photos 5 et 16),

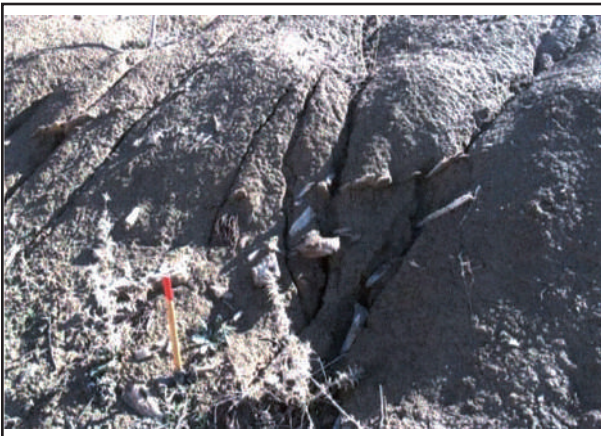
Elles forment le substratum de l'ensemble du secteur de Boussouf et correspondent à la formation la plus développée en surface. Elles se distinguent des autres formations par une végétation rare, des pentes naturelles qui ne dépassent pas 10 à 15 % et une morphologie souvent moutonnée (photo 7), signe de leur fréquente in-

**Photo 7-** Argiles miocènes à lames décimétriques de gypse

stabilité. Elles renferment des inclusions de gypse qui se présentent sous plusieurs formes : grosses lames (photo 7), cristaux centimétriques isolés, agrégats de cristaux, fibres, et renferment des fragments de vertébrés.

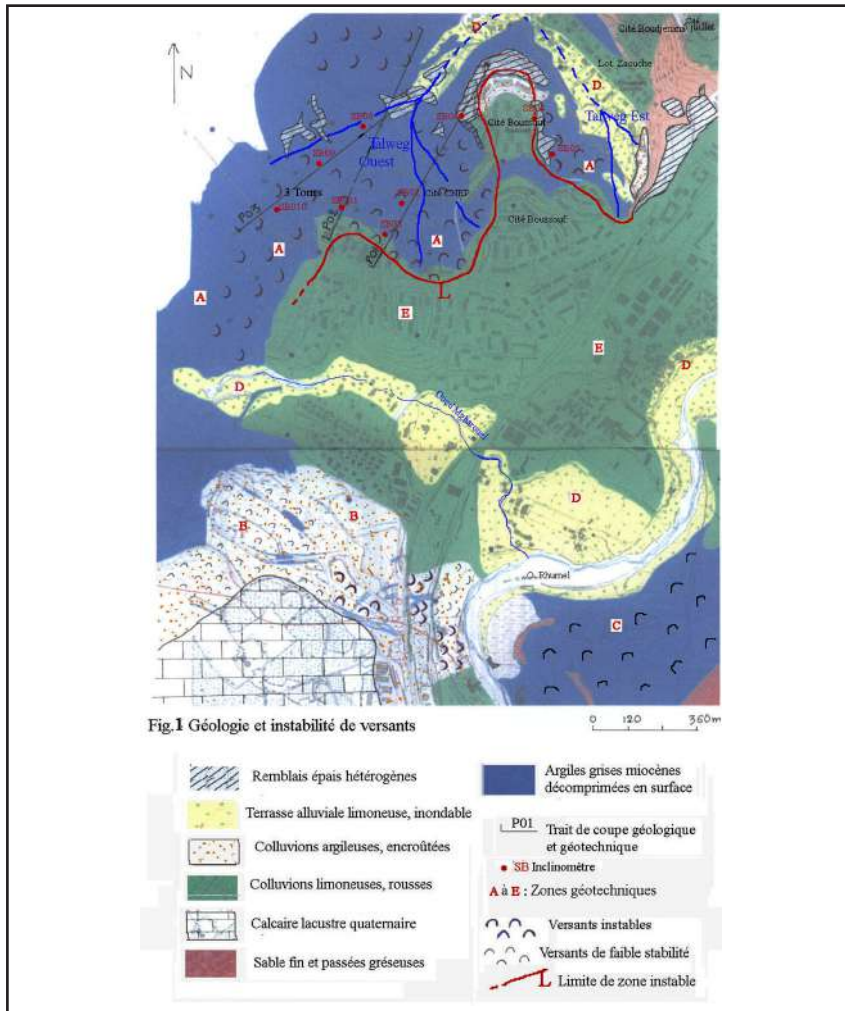
**Fig. 1- Géologie et instabilité de versants**

L'évaluation globale de la stabilité de Boussouf est illustrée par une carte géologique et géotechnique (fig. 1) et des coupes synthétiques (fig. 2).

niques notées A à E peuvent être distinguées (fig. 1). Nous présentons succinctement ces différentes zones suivant leur degré de vulnérabilité décroissant. L’analyse détaillée de ce zoning peut être consultée dans l’étude des glissements de terrain de la ville de Constantine (Direction de l’Urbanisme et de la Construction, Constantine, 2004).

Le secteur le plus vulnérable, compte tenu de son urbanisation, correspond aux versants nord de la zone A. La limite cartographique «L» (fig. 1), circonscrit le domaine urbanisé le plus menacé par les glissements de terrain et leur évolution à moyen terme, si des mesures de stabilisation, ou du moins d'atténuation des mouvements, ne sont pas mises en œuvre dans les délais les plus courts. Les désordres actuellement observés dans plusieurs constructions risquent de se propager dans les constructions voisines, non encore touchées.

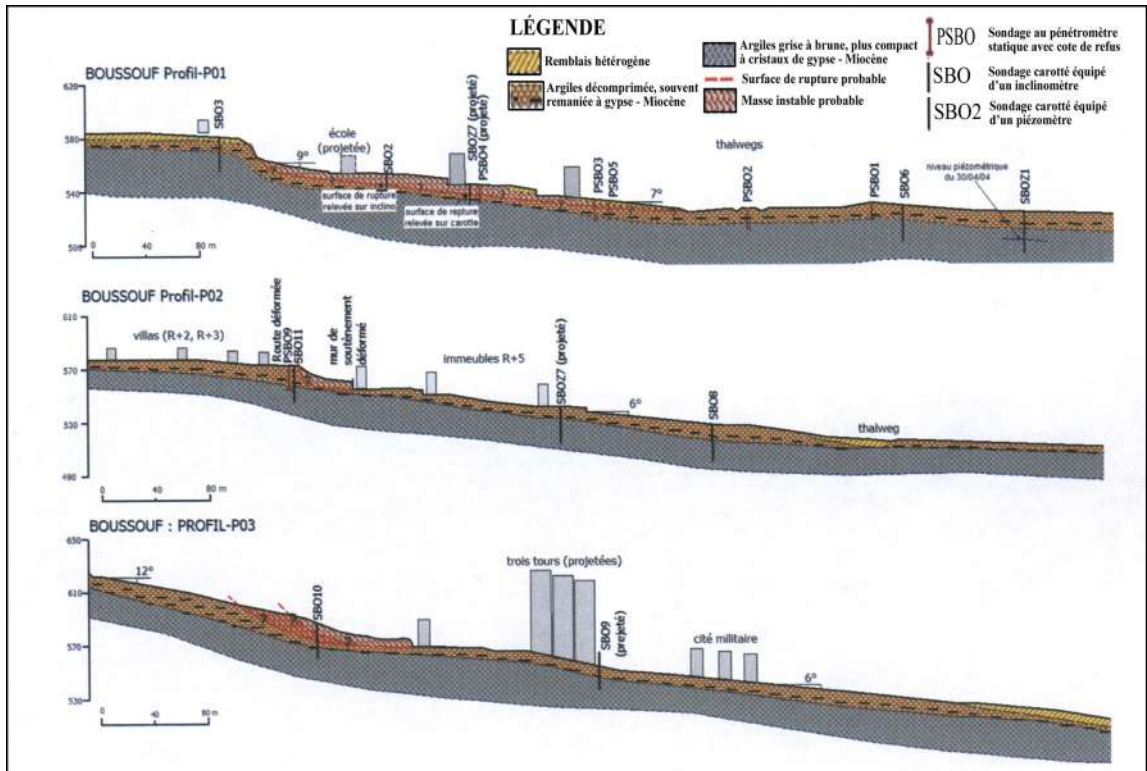
Ces structures plissées expliquent la morphologie irrégulière du toit des argiles miocènes que l'on peut retrouver à différentes altitudes dans le secteur de Boussouf. Les coupes géologiques synthétiques (fig. 2), établies dans le site Boussouf, à partir des sondages carottés, illustrent sa structure d'ensemble.

Fig. 2 - Coupes géologiques P01 à P03 (voir localisation sur figure 1)

Les profils géologiques établis (fig. 2), montrent que les argiles miocènes qui forment le terrain substratum, sont altérées sur une profondeur de l’ordre de 5 à 10m.

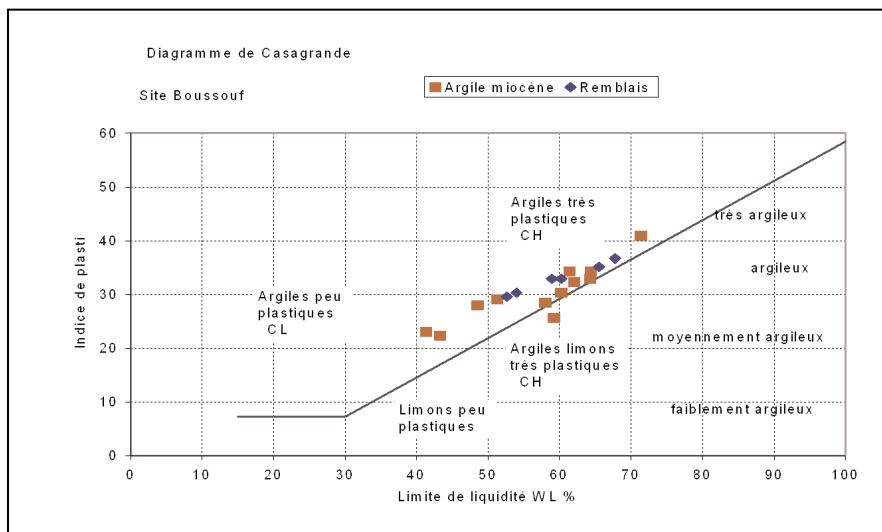
Ces terrains correspondent à un sol très plastique (fig. 3), de consistance dure. Cette caractéristique est confirmée par des analyses géotechniques antérieures (Benaïssa et Bellouche, 1999).

**Fig. 3 - Diagramme de Casagrande des sols du site. Les terrains sont de type argiles plastiques à très plastiques.**

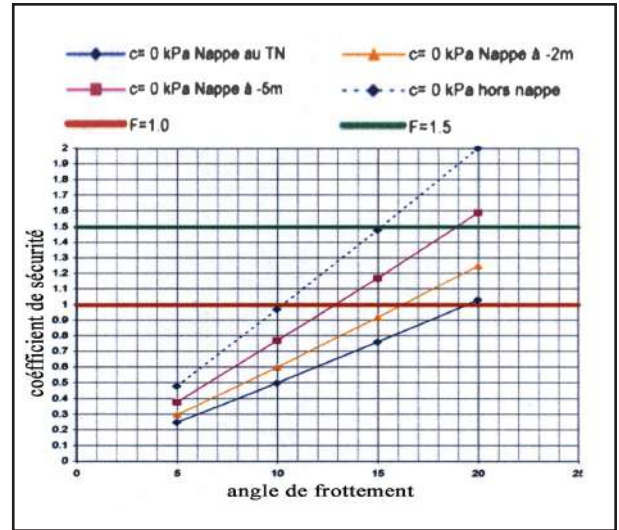
La figure ci-après donne les résultats des calculs effectués pour le profil P03 (fig. 7)

Fig. 7 - Variation du coefficient de sécurité, pour le profil P03, en fonction de l'angle de frottement avec plusieurs positions de la nappe.
